El Niño Costero y su impacto en la Erosión costera del Balneario Toril de Paita – 2024

El Niño Costero and its impact on coastal erosion in the Toril Beach Resort in Paita – 2024

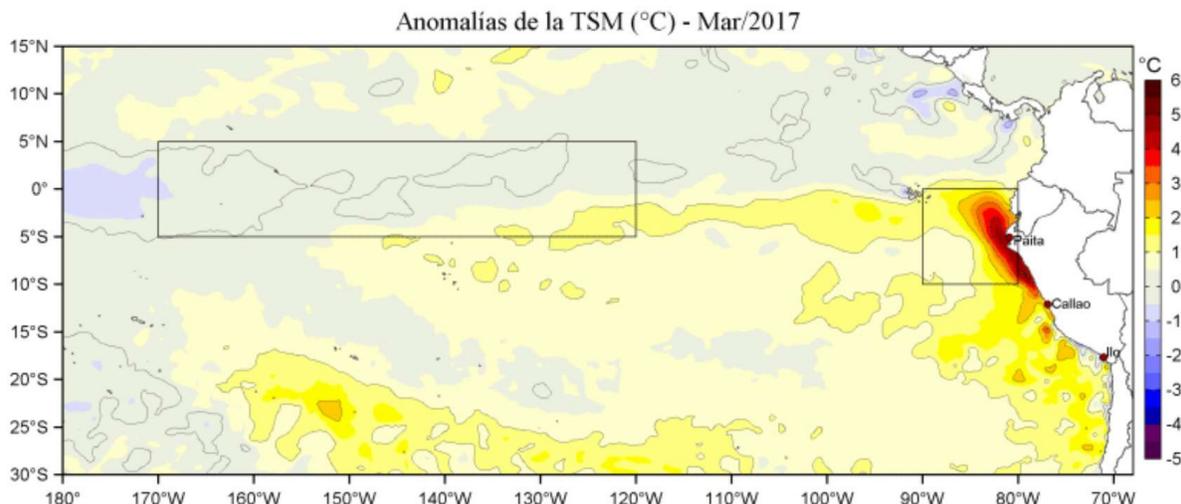
Figura 1: Anomalia de la TSM de marzo 2017. Fuente: LHFM/AFIOF/DGIOCC/IMARPE

Entre enero de 2017 y noviembre de 2018, se registraron variaciones en la Temperatura Superficial del Mar (TSM) en el Pacífico tropical, específicamente en las regiones Niño 3.4 y Niño 1+2. La región Niño 3.4 se encuentra entre los 5°N y 5°S, y entre 170°W y 120°W, mientras que la región Niño 1+2 se extiende desde el Ecuador hasta los 10°S, y entre 90°W y 80°W, correspondiendo a los sectores central y oriental del Pacífico [11]. En este periodo, el aumento de la TSM fue especialmente notable en las costas de Perú y Ecuador, lo que explica por qué

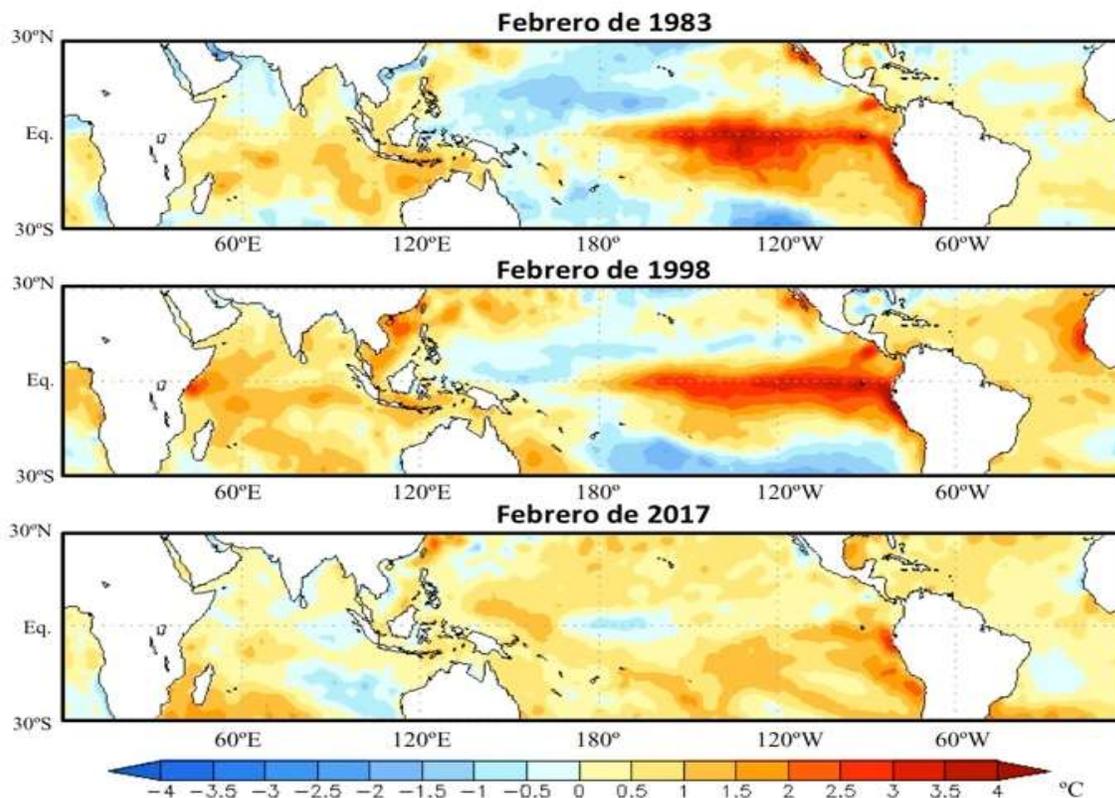
Figura 2: Mapas de fenómeno del niño costero del mes de marzo de los años 1983, 1998 y 2017. Fuente: IMARPE

En la Figura 2. Podemos ver que todos los fenómenos del niño costero no siempre son iguales, algunas veces tienen mayor fuerza y otras veces menor, generando que el impacto en la fauna marina, en las lluvias, vientos y oleaje tengan diferentes intensidades. Se observa que en febrero del año 1983 y 1998 las anomalías de temperatura llegaron hasta Cálida Fuerte en la región Niño 1+2 y en las áreas como Niño 3.4. A diferencia de febrero del 2017 la anomalía de temperatura llegó hasta Cálida Fuerte solo en la región Niño 1+2 según los colores vistos en la tabla 1.

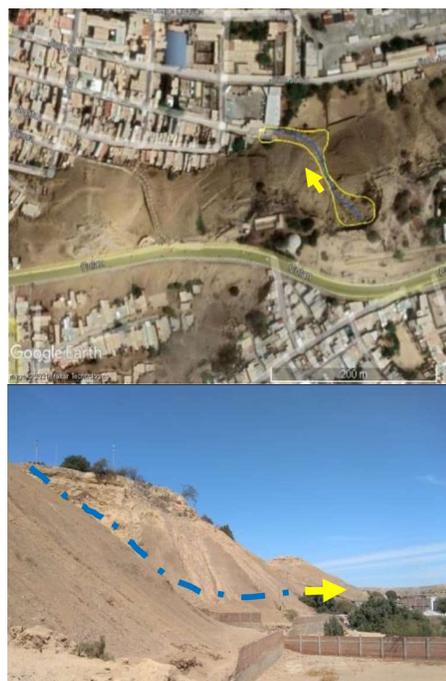
Figura 3: Fotografía panorámica (Izquierda) de la zona de activación de flujos de lodos, Imagen derecha, se muestra el perfil de la quebrada. La flecha de color amarillo indica la dirección del flujo. Fuente: IGP

De acuerdo con el Informe Técnico N°032-2021/IGP Ciencias de la tierra sólida, donde se mencionan las características geodinámicas en el distrito de Paita, debido al conjunto montañoso, formado por vertisoles, que se alza en el sector antes mencionado se incrementa la activación de flujo de lodos, los cuales afectan directamente la seguridad física de la zona céntrica de la ciudad como se puede observar en la figura 3.

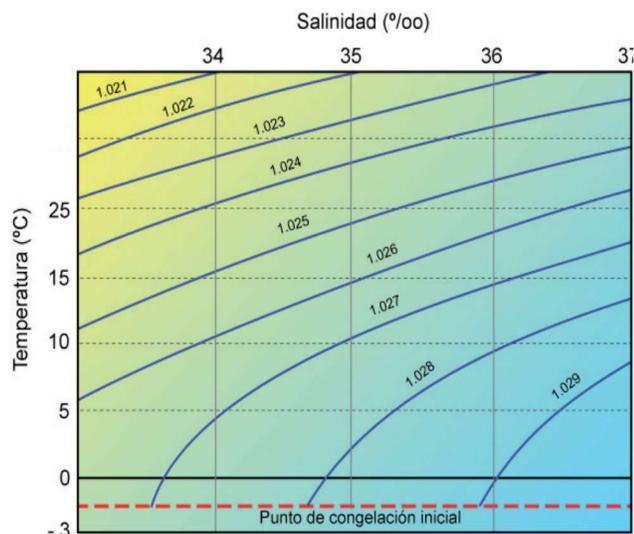
Figura 4: Variaciones de densidad (kg/m³) del agua de mar en función de la temperatura y salinidad.

Por lo tanto, de acuerdo con el Instruction Manual for Oceanographic Observations [15], la densidad del agua de mar se puede aproximar haciendo uso de la figura 4 y de las características antes mencionadas:

Por lo tanto, para el cálculo de la energía de las olas se usará una densidad del agua de mar aproximada de 1023,00 Kg/m³ en la costa norte del Perú. Además, para realizar un comparativo entre la energía resultante se evaluará esta última en dos escenarios, utilizando el oleaje mínimo y máximo durante un oleaje normal y utilizando el oleaje mínimo y máximo durante un oleaje anómalo.

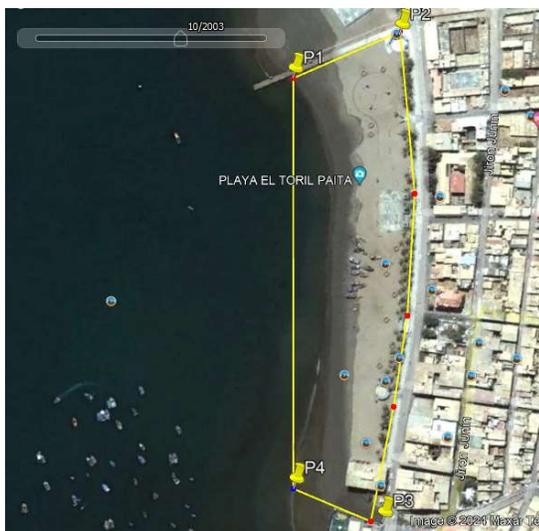
Figura 5: Área de estudio, Toril de Paita, Año: 10/2003, Área: 43041.44 m²

La zona de investigación está en la costa de la bahía de Paita, a 5 metros de altura sobre el nivel del mar, conocido como la playa el Toril de Paita, en las coordenadas 5° 5'6.09"S y 81° 6'38.13"O. Tiene un área de aproximadamente 43,041.44 metros cuadrados y está en el departamento de Piura, en la provincia y distrito de Paita, Perú. Podemos ver la Figura 5.

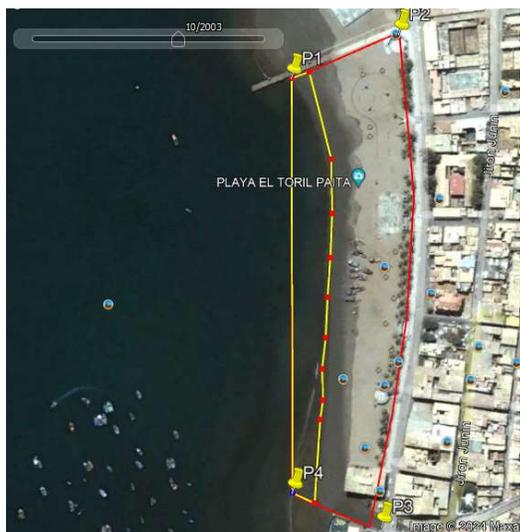
Figura 6: Área inicial de medición. Año: 10/2003. Área: 11818.96 m²

En la Figura 6 se destaca la línea costera, marcando el límite entre la tierra y el mar. Esta línea proporciona el punto de referencia crucial para delimitar el área de estudio y comprender dónde comienza el agua.

Además, se traza una línea imaginaria para definir el área inicial del mar que se medirá para calcular la erosión. Esta línea ayuda a establecer el límite dentro del cual se llevarán a cabo las mediciones pertinentes, proporcionando un marco claro para el análisis.

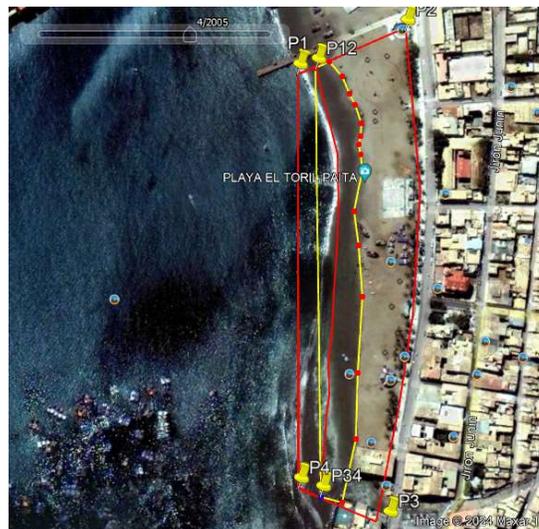
Figura 7: Área erosionada al año 2005. Año: 04/2005. Área: 14323.99 m²

En la figura 7, muestra el año 2005, la playa El Toril mostraba una línea costera estable y una extensión considerable de terreno frente al mar. No se observaban signos evidentes de erosión significativa en esta área durante este período. La erosión costera al 04/2005 tiene un área de 14,323.99 m².

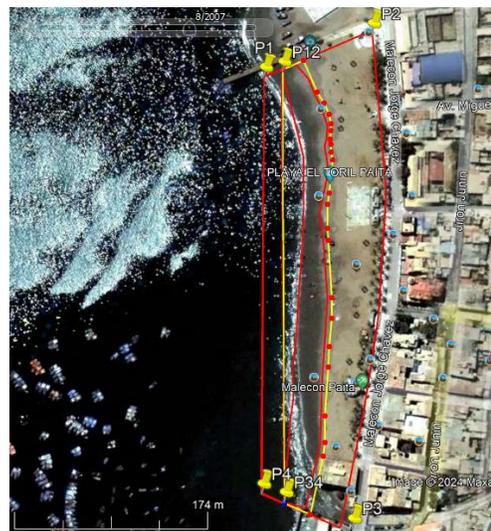
Figura 8: Área erosionada al año 2007. Año: 08/2007. Área: 16100.29 m²

En la figura 8, se puede visualizar que, al finalizar el fenómeno del niño costero el 01/2007 se realiza la medición el 08/2007 teniendo área erosionada de 16,100.29 m², para el año 2007, la

línea costera comenzó a mostrar signos incipientes de erosión en ciertas áreas específicas de la playa El Toril.

Se notaron pequeños avances del mar y una ligera retracción de la línea costera en comparación con el año anterior.

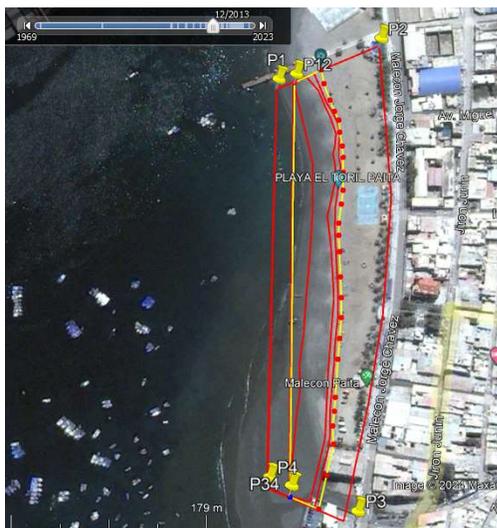
Figura 9: Área erosionada al año 2013. Año: 12/2013. Área: 17521.76 m²

En la figura 9, se puede visualizar los efectos del fenómeno del niño costero que termina el 07/2012; se realiza la medición el 12/2013, teniendo un área erosionada de 17,521.76 m², el año 2013 marcó un aumento en la tasa de erosión en la playa El Toril.

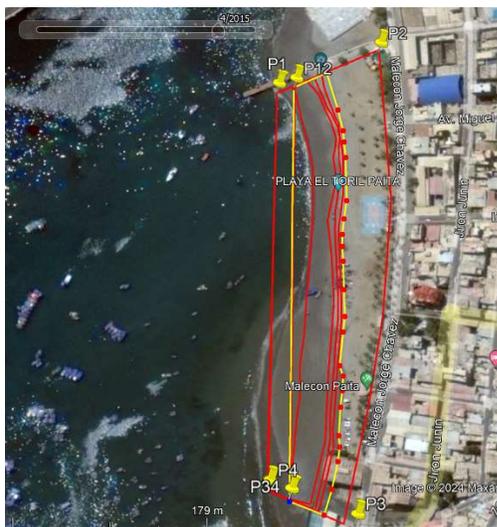
En la figura 10, se observa que al finalizar el fenómeno del niño costero el 11/2014, se realiza la medición el 04/2015 teniendo área erosionada de 19,703.36 m², este año, la erosión continuó avanzando de manera notable en la playa El Toril.

Figura 10: Área erosionada al año 2015. Año: 04/2015. Área: 19703.36 m²

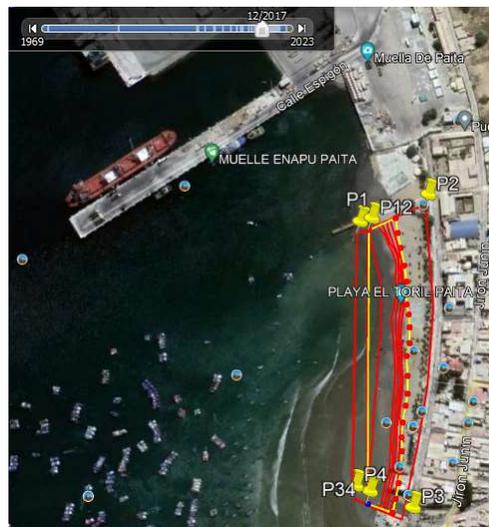
En la figura 11, donde se muestra la erosión ocasionada por el fenómeno del niño costero que termina el 05/2017, y donde se realiza la medición el 12/2017 teniendo área erosionada de 21,396.55 m², se observa que, para este año, la erosión en la

playa El Toril se intensificó aún más. La línea costera experimentó una retracción significativa, evidenciando la magnitud del problema de erosión en esta área.

Figura 11: Área erosionada al año 2017. Año: 12/2017. Área: 21396.55 m²

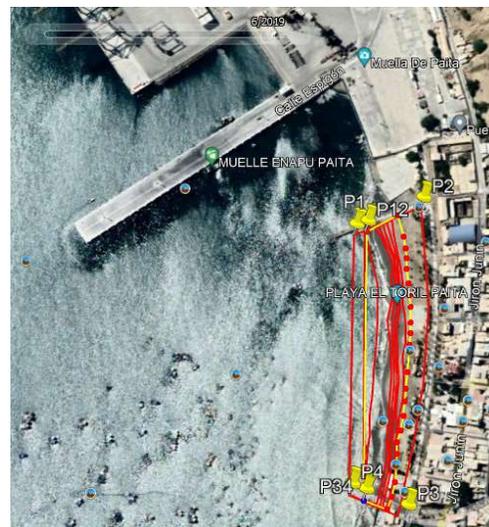
En la figura 12, se realiza la medición el 06/2019 teniendo área erosionada de 24,050.92 m², para este año 2019, la erosión alcanzó su punto máximo en la playa El Toril. Se observaron cambios drásticos en la línea costera, con amplias áreas de terreno costero perdidas frente al avance del mar. La erosión se convirtió en un desafío urgente que requería medidas de mitigación y gestión para proteger esta área vulnerable de la costa.

Figura 12: Área erosionada al año 2019. Año: 06/2019. Área: 24050.92 m²

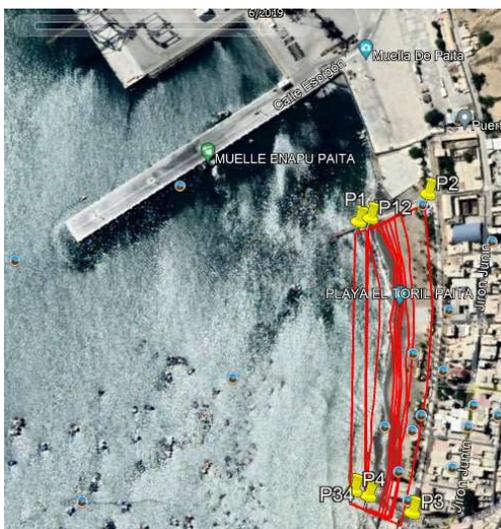
La figura 13 proporciona un resumen visual de los cambios ocurridos en la playa El Toril durante los años anteriores, desde 2005 hasta 2019. En esta representación, se pueden observar las tendencias generales de erosión a lo largo de este periodo de tiempo.

Se muestra una secuencia temporal que resalta cómo la línea costera ha ido retrocediendo gradualmente año tras año,

evidenciando el progresivo impacto de la erosión en esta área costera específica. Las áreas erosionadas se representan con el color amarillo y rojo, lo que permite identificar claramente las zonas que han sido afectadas por este fenómeno.

Figura 13: Área erosionada total. Año: 06/2019.

Esta imagen resumen ofrece una visión panorámica de la evolución de la erosión en la playa El Toril durante el periodo analizado, ayudando a comprender mejor la magnitud y la dirección de los cambios ocurridos en el paisaje costero.

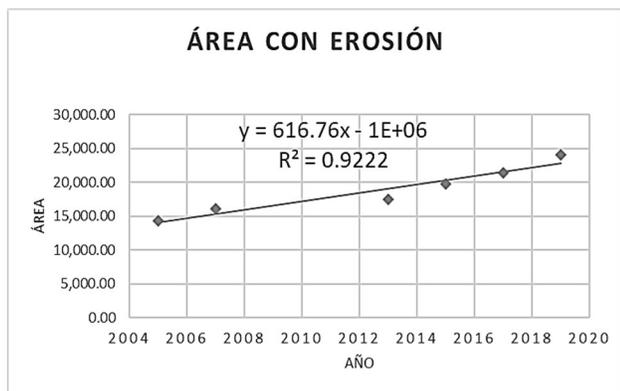
Figura 14: Relación de años y área erosionada.

En la figura 14 tenemos el análisis de regresión lineal revela una asociación estadísticamente significativa entre el tiempo, representado por el año, y el área del mar, con un coeficiente de determinación ($R^2 = 0.9222$). La pendiente positiva de la ecuación de regresión (616.76) indica un incremento gradual en el área del mar a lo largo del período evaluado. El término negativo $-1E+06$, indica que la erosión ya estaba presente en el año inicial. Los hallazgos indican que, en promedio, el área del mar ha experimentado un crecimiento consistente durante los años considerados. Por ejemplo, de acuerdo con el modelo ajustado, en el año base de 2005, el área estimada del mar fue aproximadamente de (14,323.99) metros cuadrados, aumentando de manera progresiva en los años posteriores. Este patrón ascendente se proyecta a lo largo del período analizado, tal como sugiere la ecuación de regresión. En la Tabla 5 podemos ver como se relaciona los años después del fenómeno del niño costero y la medición de su área erosionada.
